42. BlmSchV Überprüfung der Anlagen nach §14

Erfahrungsbericht eines Sachverständigen (ÖBVS)

Dr.-Ing. Markus Nickolay

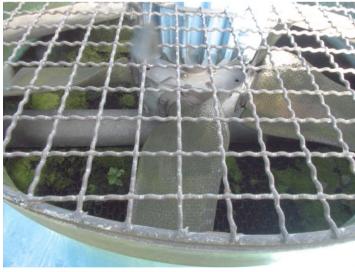
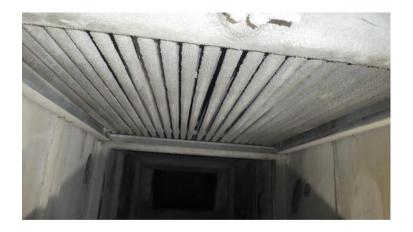
Befunde an Verdunstungskühlern

- Kalkablagerungen in den Füllkörpern
 - bis hin zur nahezu vollständigen Blockade
- Kalkablagerung an Wänden
- Tropfenauswurf
- verstopfte Sprühdüsen
- Algenbildung auf den Tropfenabscheidern
- schleimige Beläge
- Stagnationsbereiche im Rohrleitungsnetz
 (z. B. redundante Pumpen)
- Schlamm in der Wanne

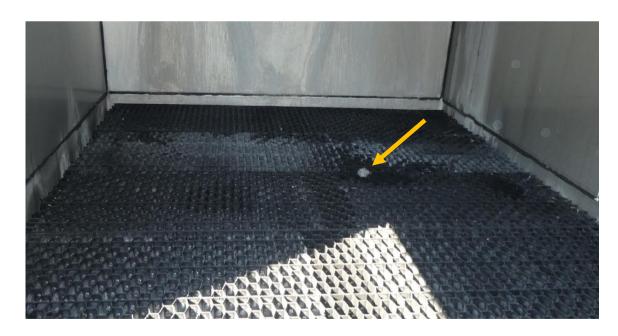
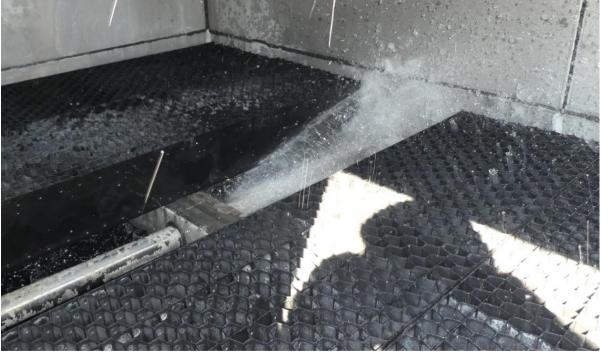
Beispiel: Ursache für Tropfenauswurf

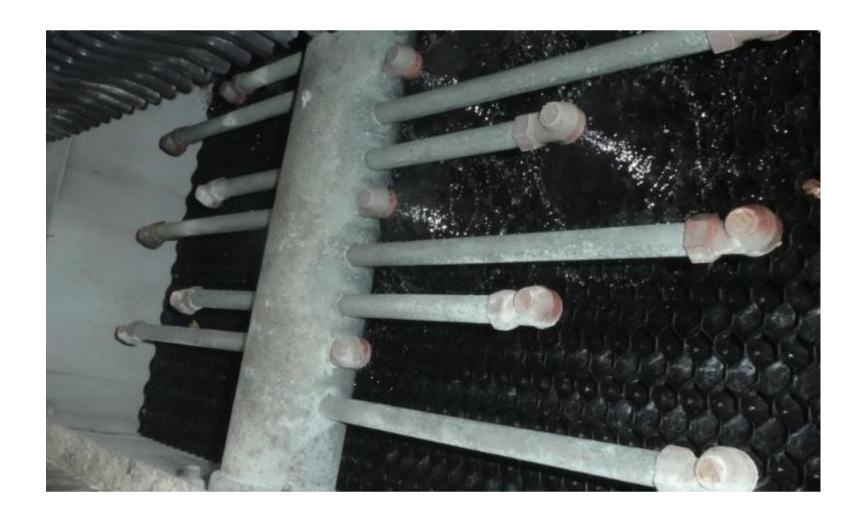
Beispiel: Verstopfte Sprühdüsen
