42. BlmSchV Überprüfung der Anlagen nach §14

Erfahrungsbericht eines Sachverständigen (ÖBVS)

Dr.-Ing. Markus Nickolay

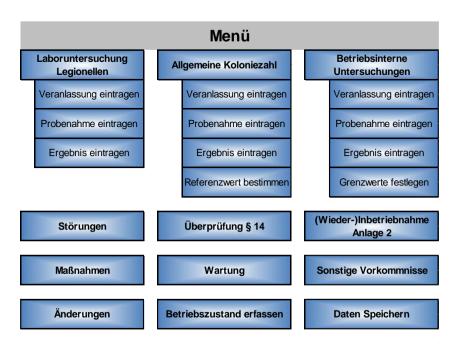
- In aller Regel wird ein BTB geführt
- als lose Blattsammlung
- kombiniert mit eingescannten Dokumenten
- als Excel-Dateien
- als Datenbanksystem
- in eigenem ERP-System
- Häufig fehlen Datum von Veranlassung und Ergebnis
- Betriebszustände nicht immer erfasst
- Biozidzugabe selten dokumentiert
- Daten werden gesammelt
- aber nur sehr selten ausgewertet

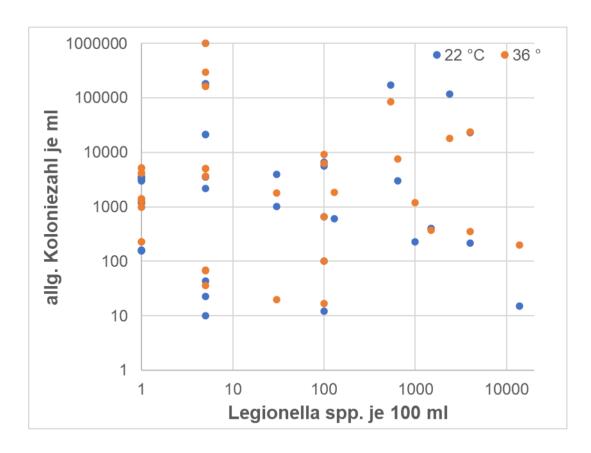
- in keinem begutachteten Fall wurde der Referenzwert verordnungskonform ermittelt
- Bestimmung ist relativ kompliziert (formuliert)
- 10.000 KBE je ml aus der Vergangenheit halten sich "hartnäckig"
- Vergleich zwischen allgemeiner Koloniezahl und Legionellen zeigt keine Korrelation
- → ist der Referenzwert sinnhaft?
